Inspektionsbericht Regalprüfung gem. DIN EN 15635

Auftrag: 25_XXX

Datum: 05.03.2025

Werk 1

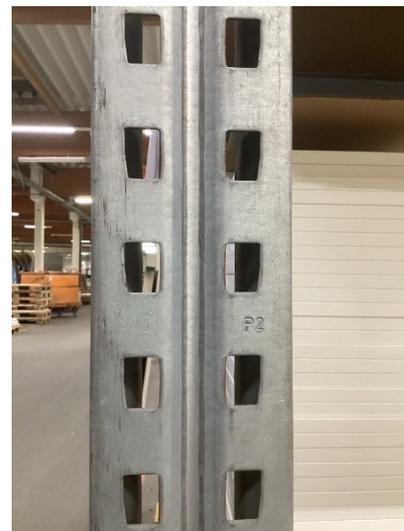
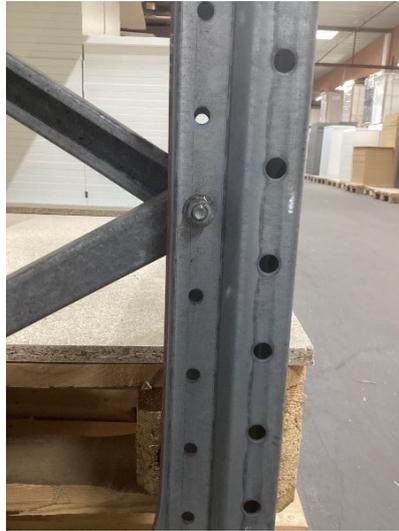
#1: ganzes Regal

Regalbelastungsschild fehlt
nachrüsten

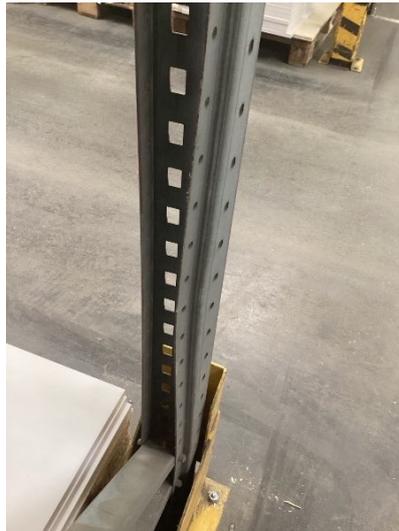
#2: 2/6/

Rot

Mangel: Stütze vorne links stark deformiert (auf 400 mm)
Maßnahme: austauschen
Frist: unverzüglich

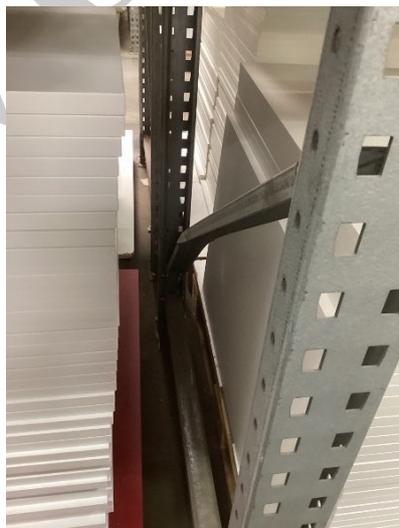
#3: 5/8/

Rot

Mangel: Diagonale Strebe links stark deformiert
Maßnahme: austauschen
Frist: unverzüglich
